## 第 4 章 動物・植物に係る調査結果

### 第 1 節 動物相（鳥類相）

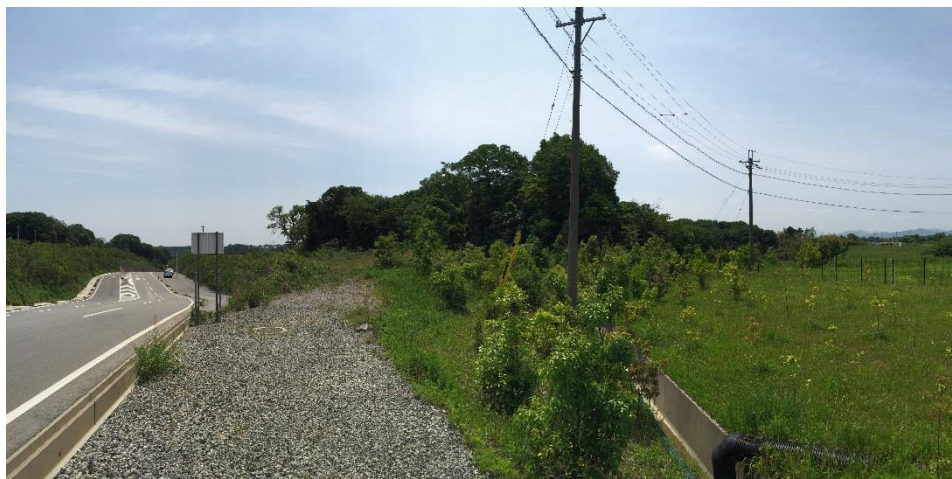
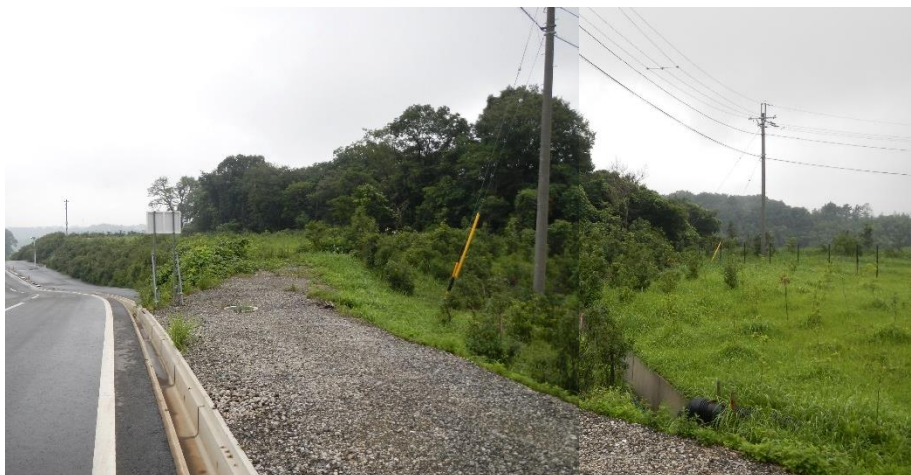
写真 4-4-1(1) 残存緑地の状況 (St. 1)

St.1では、昨年度と同様、高木層としてコナラ、ソヨゴ、カクレミノ、タブノキが、低木層としてヒサカキ、アラカシ、ネザサ、アセビ、ヤブニッケイ、シロダモ等の生育がみられました。

設定した2か所の残存緑地について調査3年目の状況を写真4-4-1～2に示しました。参考として昨年度（調査2年目）の写真も併せて掲載しました。

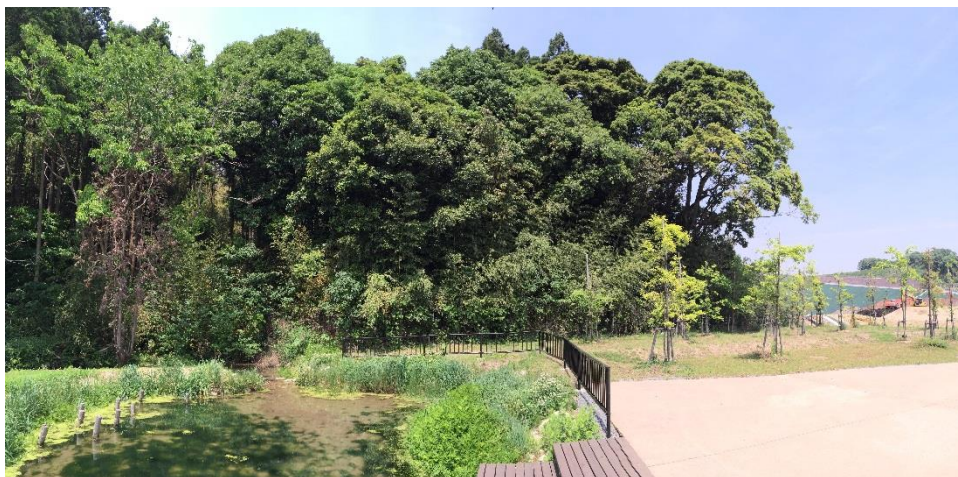
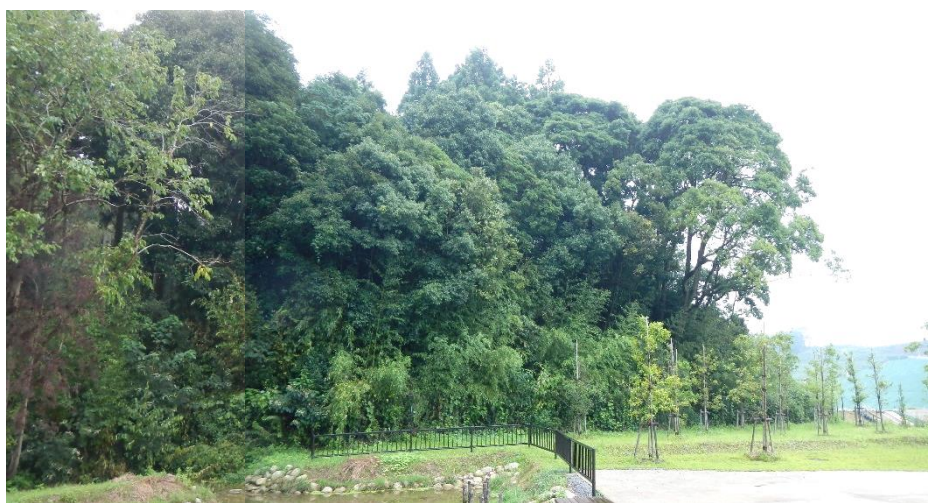
写真 4-4-2(1) 残存緑地の状況 (St. 2)

St.2についても昨年度と同様、高木層としてタブノキ、カクレミノ、マダケ、シロダモ、アラカシが、低木層としてハゼノキ、ヤブツバキ、アラカシ、ヒサカキの生育がみられました。また、林縁部をみると、マダケ・クズ等が繁茂しており、緑地の回復傾向が認められました。
