## 第4章 動物・植物に係る調査結果

施設の供用による周辺動物相への影響を把握するため、評価書の事後調査計画に示したとおり環境の変化に敏感に反応すると考えられる種群で、定量的な調査方法がほぼ確立されており、環境の変化が数値として把握できると考えられる鳥類を対象に、調査を実施しました。

最終処分場が供用を開始したことを受け、平成25年度より最終処分場区域周辺において調査を実施しており、今年度は5年目の調査にあたります。

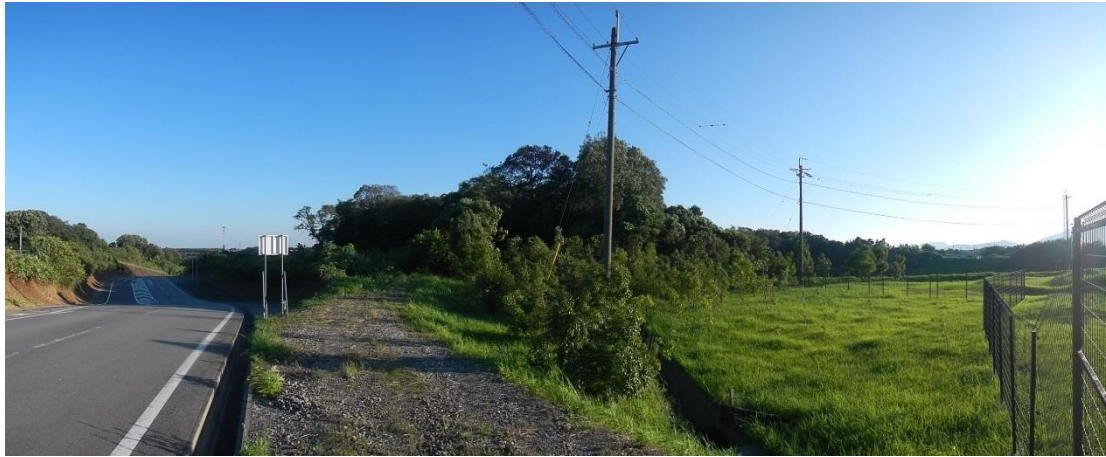
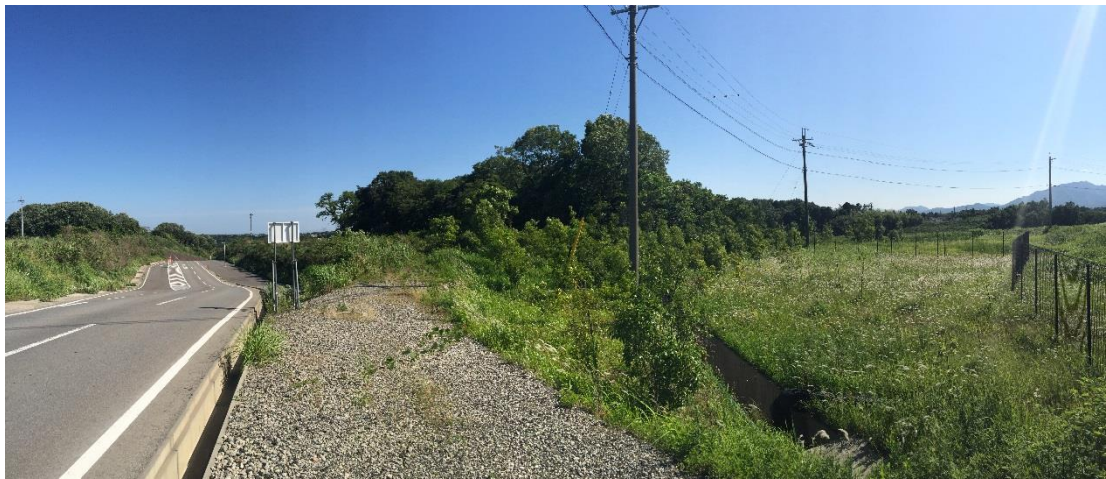
写真 4-4-1 (1) 残存緑地の状況 (St. 1)

St. 1 では、昨年度と同様、高木層としてコナラ、ソヨゴ、カクレミノ、ヤマザクラ、タブノキが、低木層としてクロバイ、モチノキ、アオキ、ヒサカキ、アラカシ、ネザサ、アセビ、ヤブニッケイ、シロダモ等の生育がみられました。

両地点の樹林とも良好な状態ですが、今後もこれら樹林の状況を継続的に監視していきます。

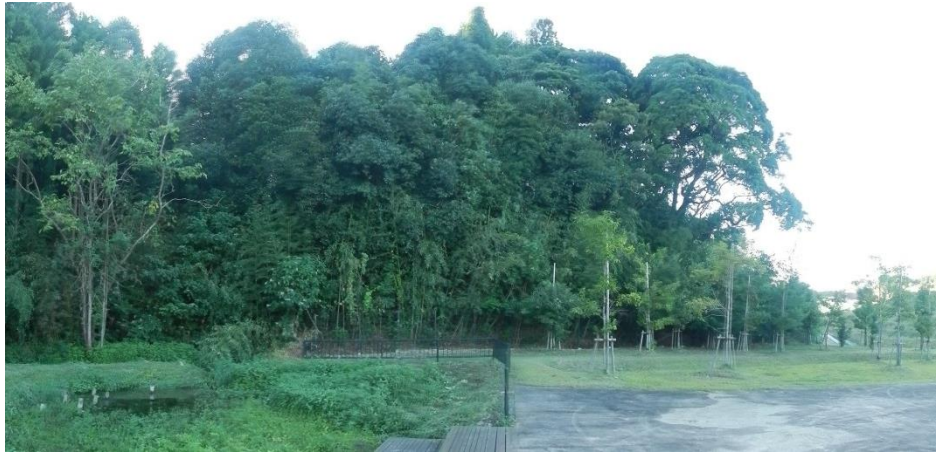
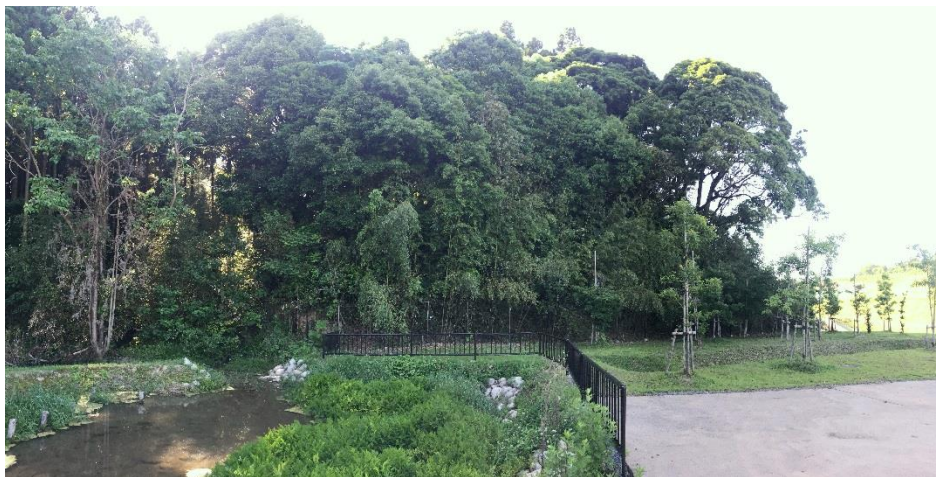
写真 4-4-2(1) 残存緑地の状況 (St. 2)

St. 2 についても昨年度と同様、高木層としてタブノキ、カクレミノ、マダケ、シロダモ、アラカシが、低木層としてハゼノキ、ヤブツバキ、アラカシ、ヒサカキ、クロガネモチの生育がみられましたが、比較的大径のコナラにはカシノナガキクイムシの食害に起因するとみられるナラ枯れがみられた他、平成 28 年度冬季の雪の影響でタブノキやアラカシなどでは枝の破損が確認されました。

また、林縁部をみると、アカメガシワやハゼノキ、クサギといった先駆樹の他、マダケ・クズ等が繁茂する下層にアラカシの稚樹が多数確認されており、緑地の回復傾向が認められました。
